**BÁO CÁO**  
**KIỂM TRA CÔNG TRÌNH SAU Lũ NĂM 2024**

**ĐƠN VỊ: CÔNG TY TNHH MTV THỦY LỢI BẮC SÔNG MÃ**

Số: 1348/BSM-KT&QLCT

Thanh hoá, ngày 13 tháng 12 năm 2024

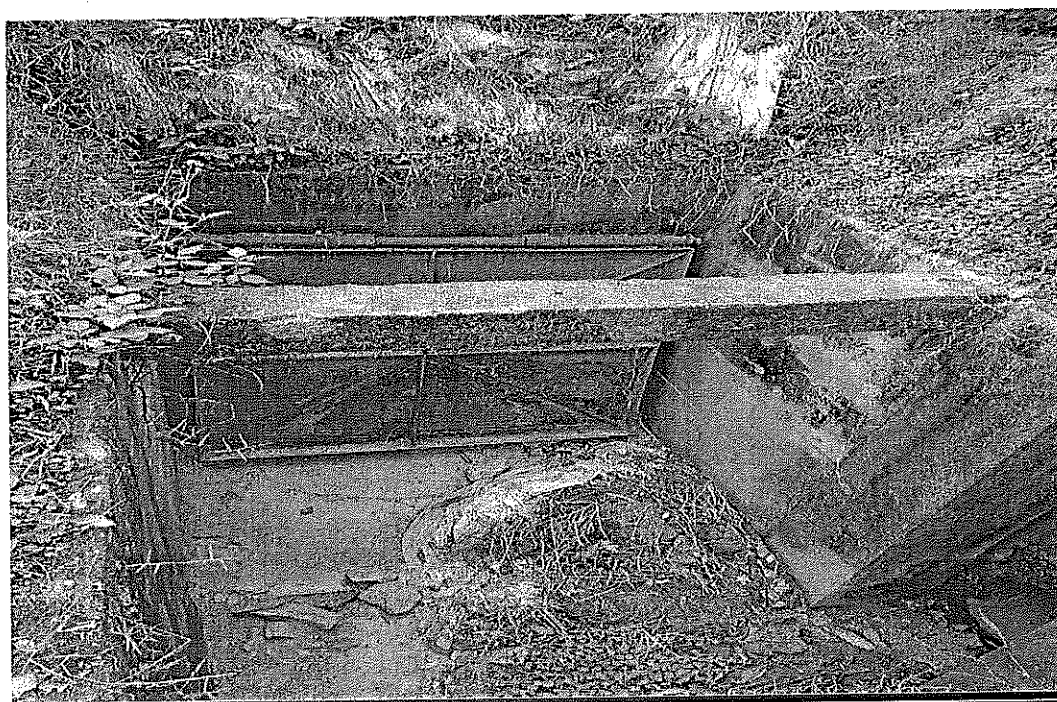
- Bị tràn qua tường bể xả khi có lũ.

*Ảnh hiện trạng cánh cửa cống qua đê hổng phải chấn bịt đắp đất.*

- Giải pháp: Đề nghị sửa chữa cánh cửa cống qua đê, xây chống tràn bể xả.

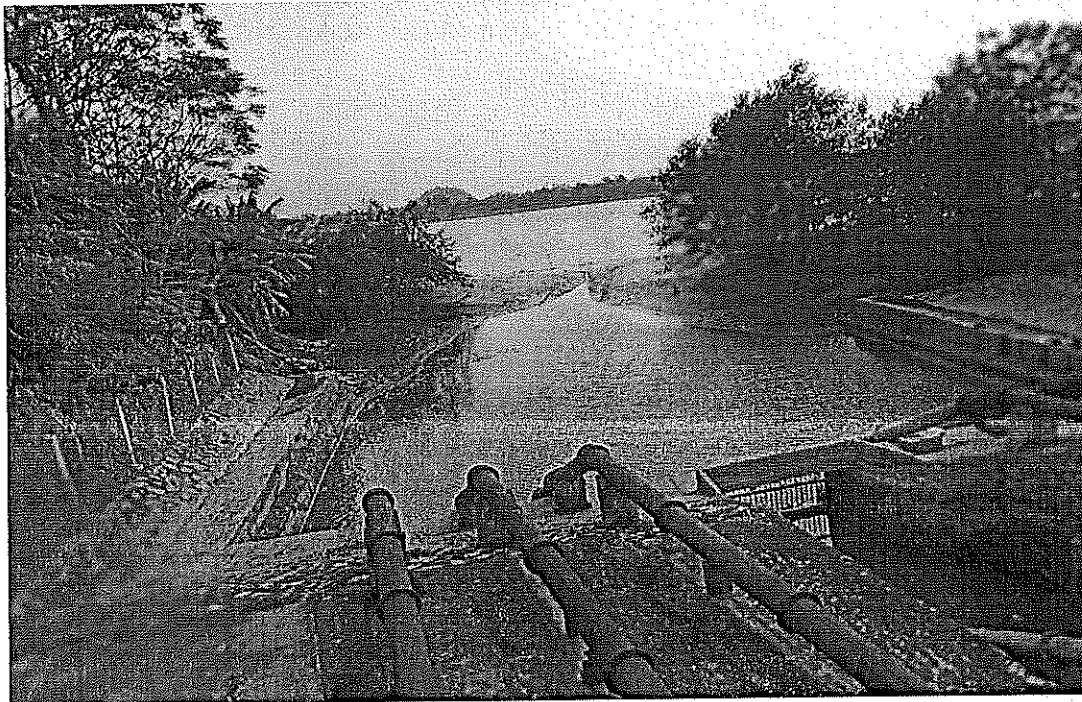
- Hiện trạng: Bị bồi lắng không đảm bảo bơm tưới.

*Ảnh hiện trạng kênh dẫn bể hút bị bồi lắng.*

- Đề xuất biện pháp và kế hoạch khắc phục, sửa chữa các hư hỏng, tồn tại: Nạo vét kênh dẫn, bể hút.

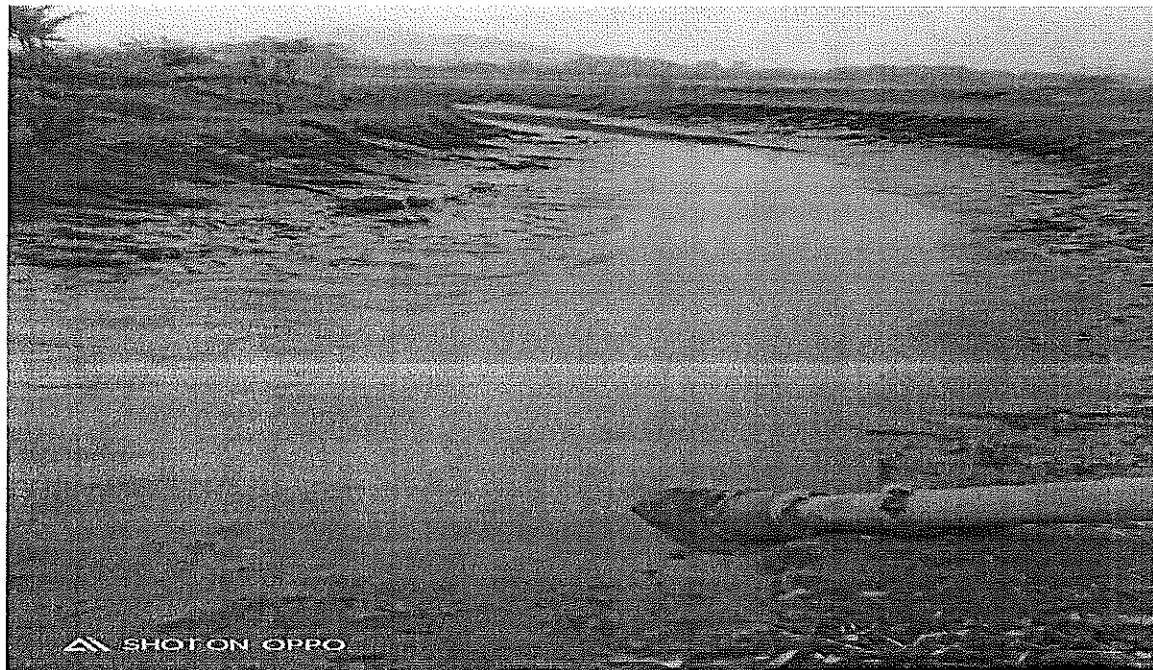
*Ảnh hiện trạng kênh dẫn bể hút bị bồi lắng.*

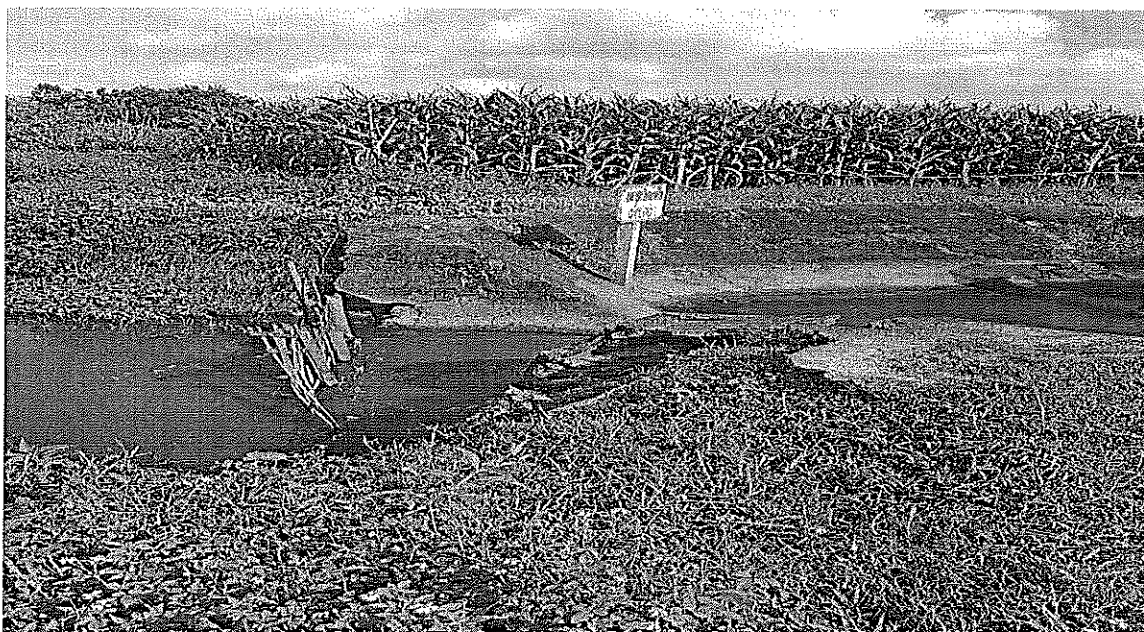
*Ảnh hiện trạng bể hút bị hư hỏng.*

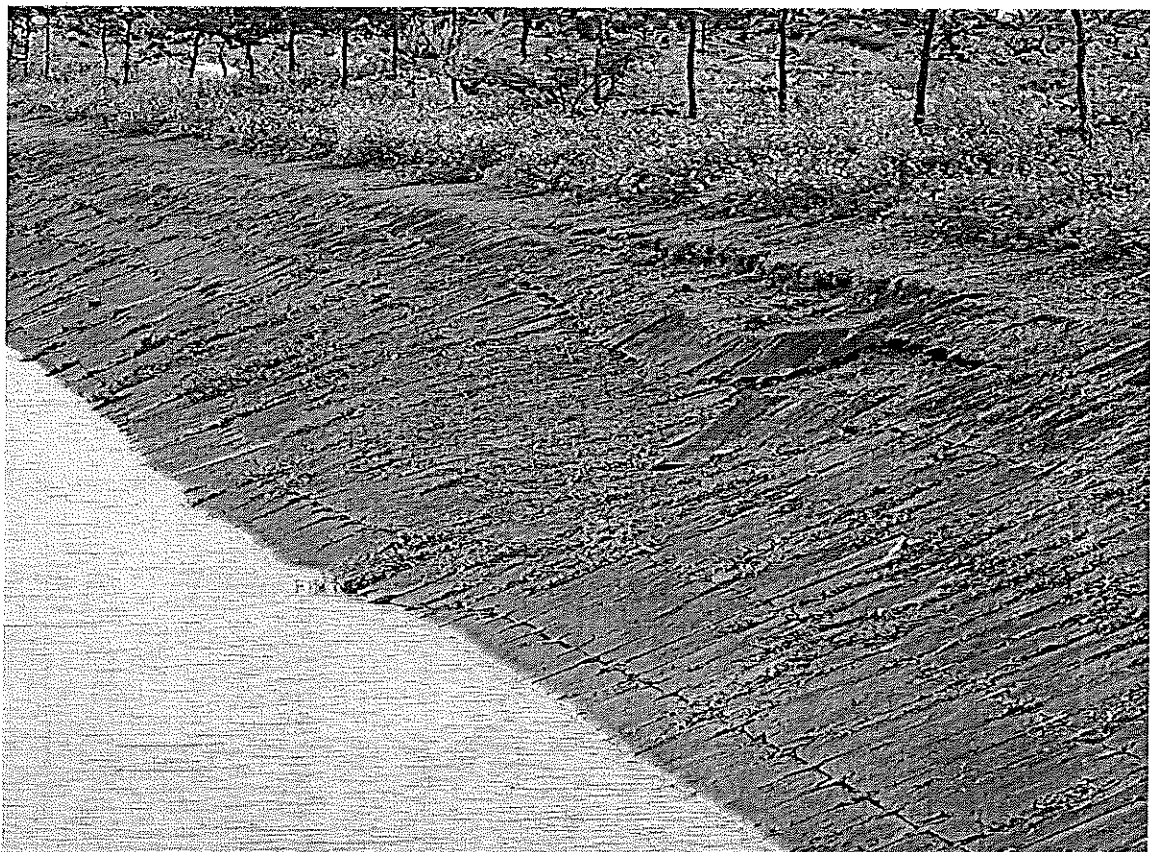
*Ảnh hiện trạng sạt lở khóa mái, tấm đoạn  $K1+167\div K1+170,2$ .*

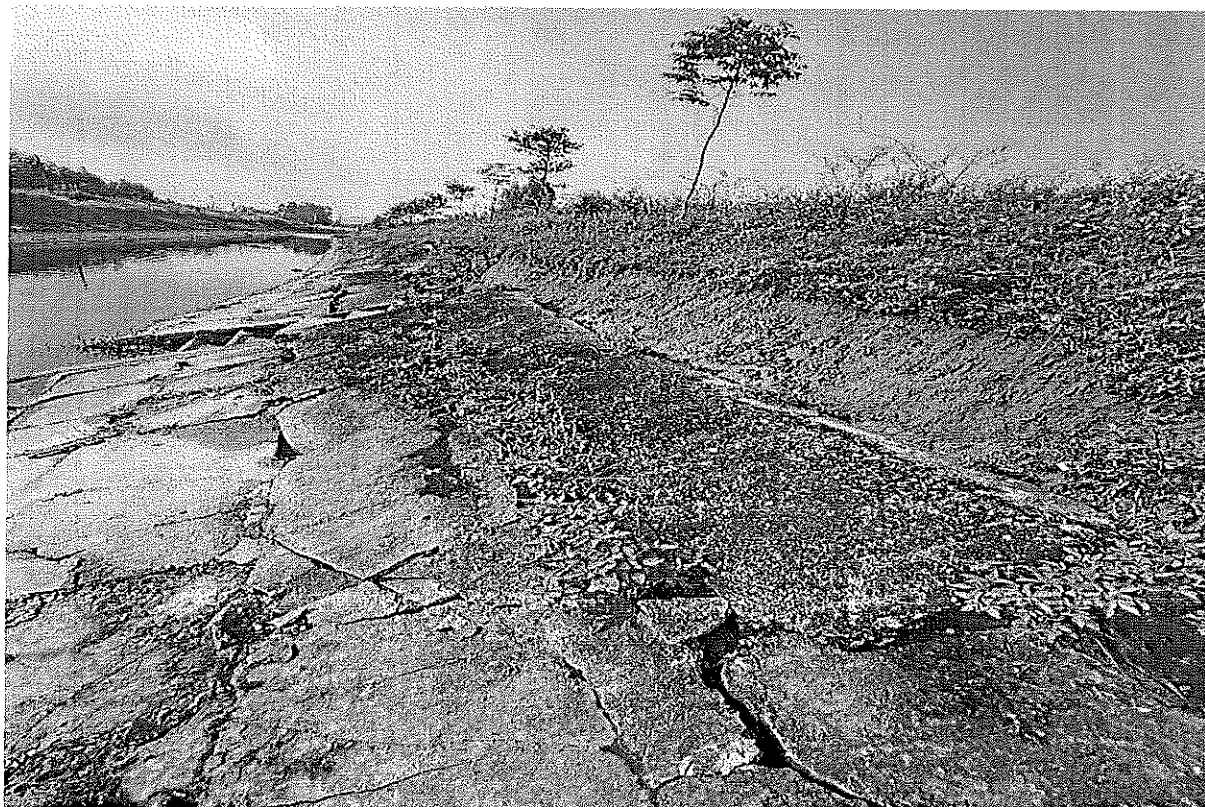
*Ảnh hiện trạng bồi lắng tạo cơ đất đoạn K1+184÷K1+232.*

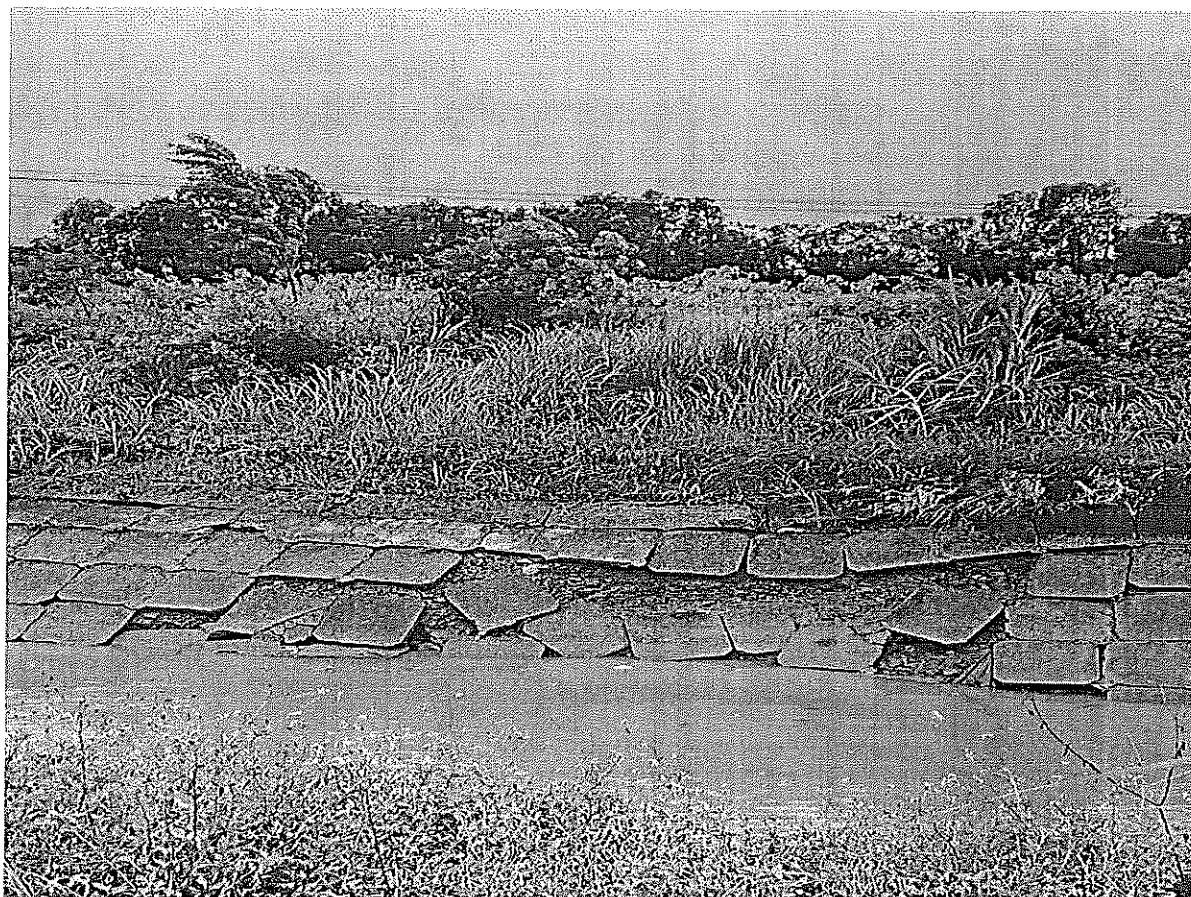
*Ảnh hiện trạng sạt lở khóa mái, tẩm đoạn: K1+422÷K1+434.*

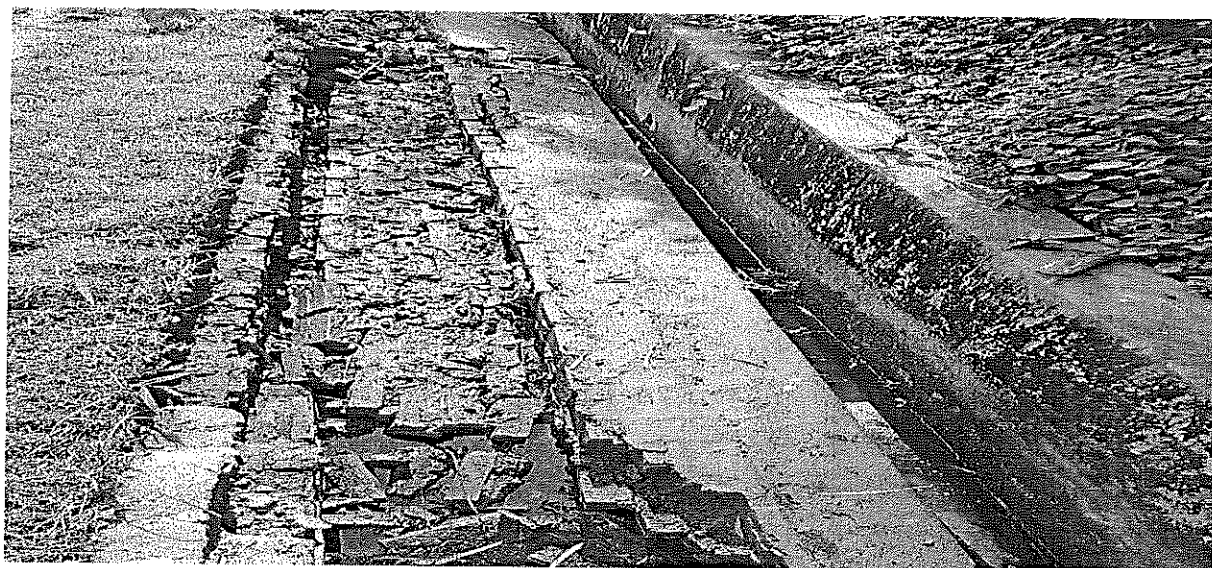
*Ảnh hiện trạng đố tường kênh đoạn K22+00~K22+015.*

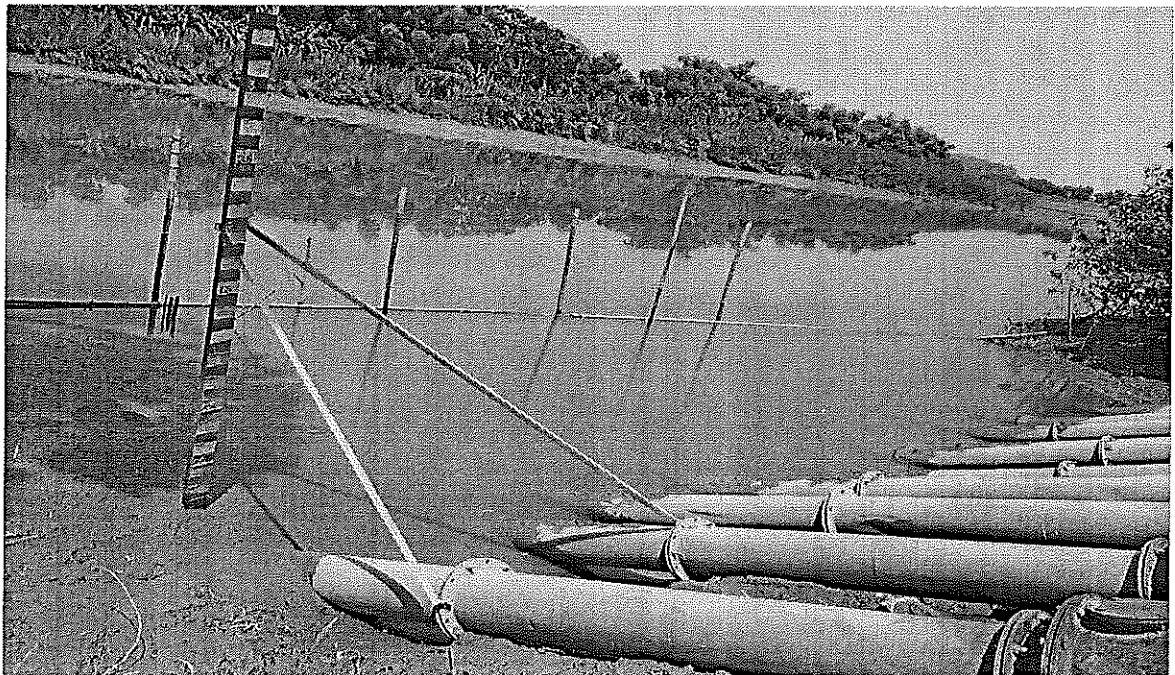
*Ảnh hiện trạng kênh dẫn bể hút TB Châu lộc bị bồi lắng.*

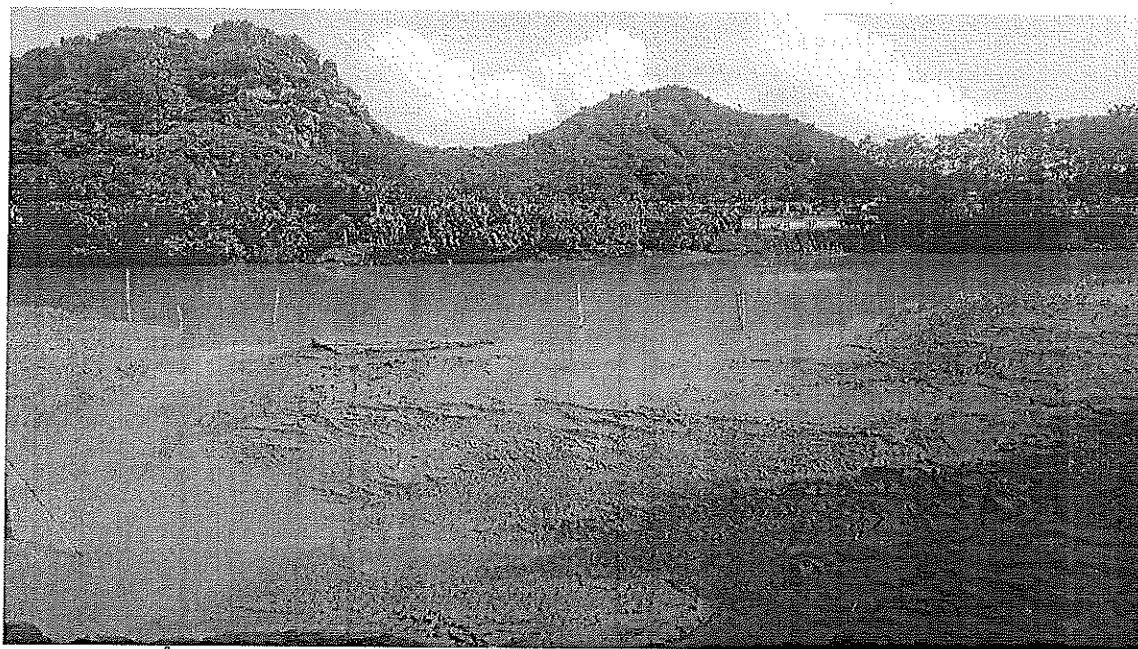
- 5.2. Hệ thống kênh dẫn TB
    - Hiện trạng phần công trình:
    - Hiện trạng phần công trình:
    - + Kênh tưới đoạn K0+950- K2+00 bồi lắng bùn đất 400m<sup>3</sup>.

*Ảnh hiện trạng kênh dẫn bể hút TB Đại Lộc bị bồi lắng.*

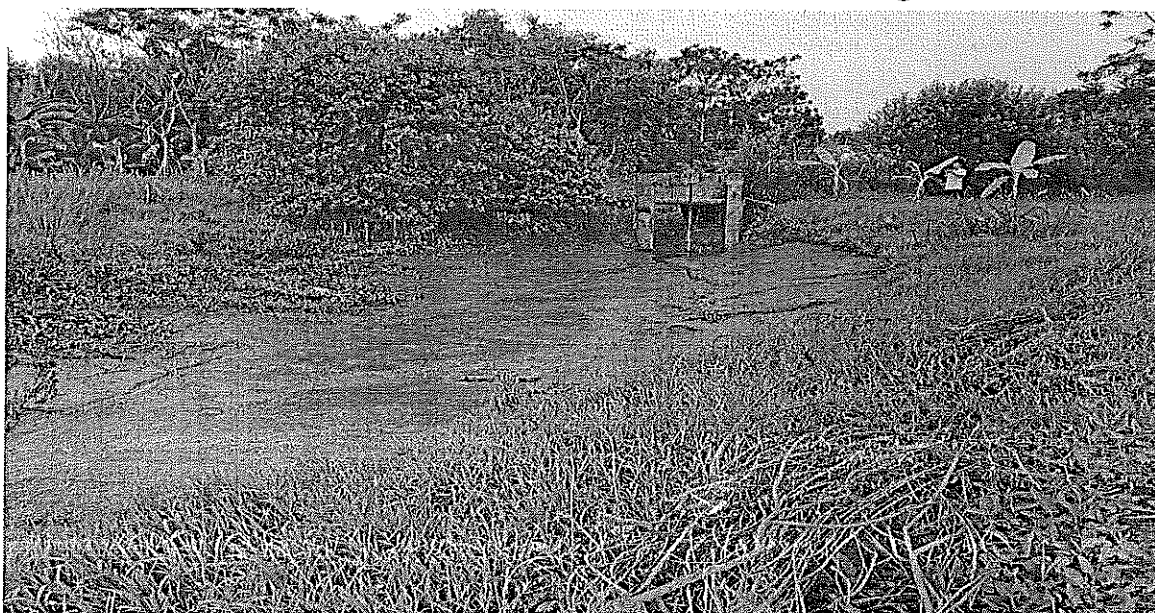
*Ảnh hiện trạng kênh dẫn bể hút TB Phong Lộc bị bồi lắng.*

+ Nạo vét kênh Bể hút, sửa lại Tầm lát, kháo mái bị hư hỏng.

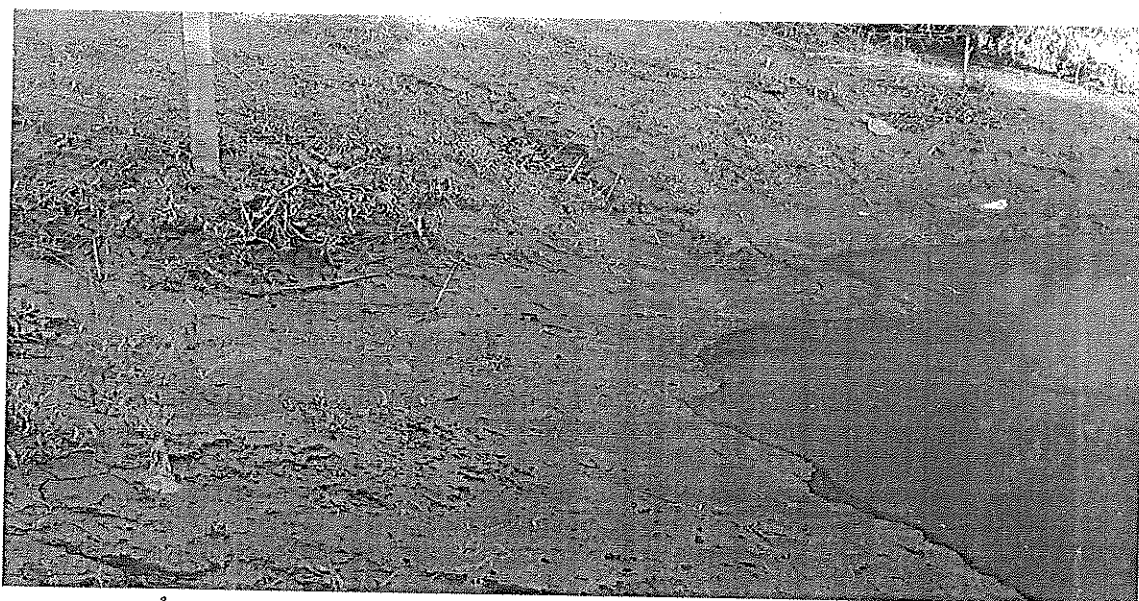
*Ảnh hiện trạng kênh dẫn bể hút TB Thiệu Xá bị bồi lắng.*

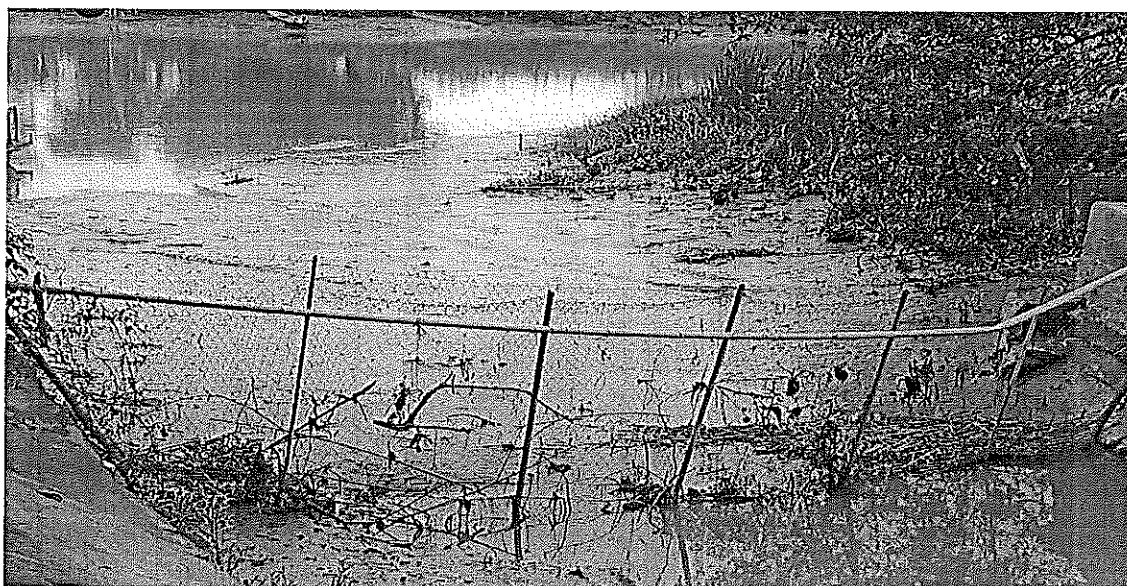
*Ảnh hiện trạng kênh dẫn bể hút TB Quang Lộc bị bồi lắng.*

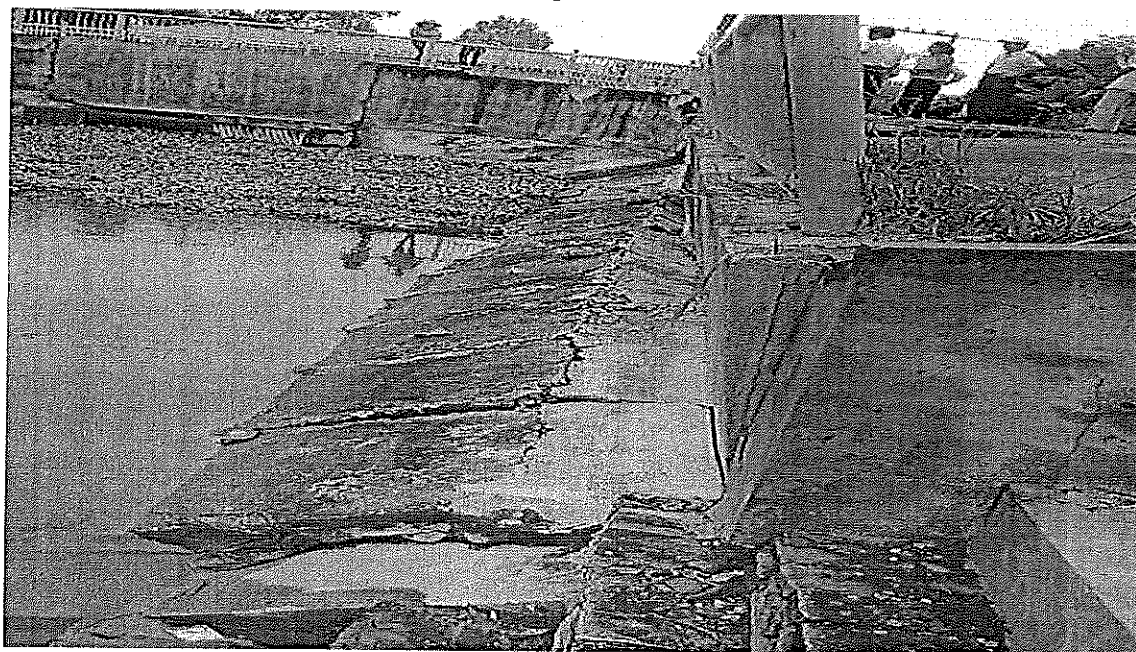
*Ảnh hiện trạng mái kênh dẫn bể hút TB thôn Hậu bị sụt lún.*

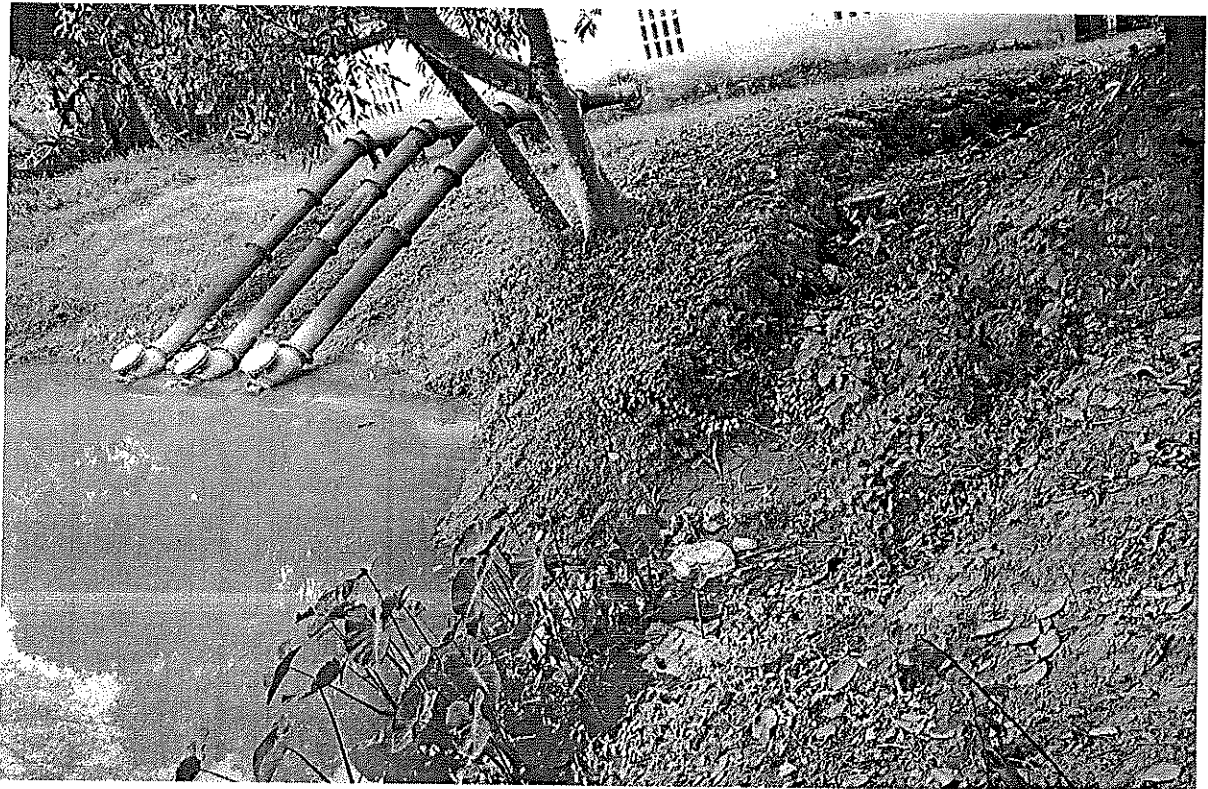
*Bể hút TB Vạn Đề bị sạt.*

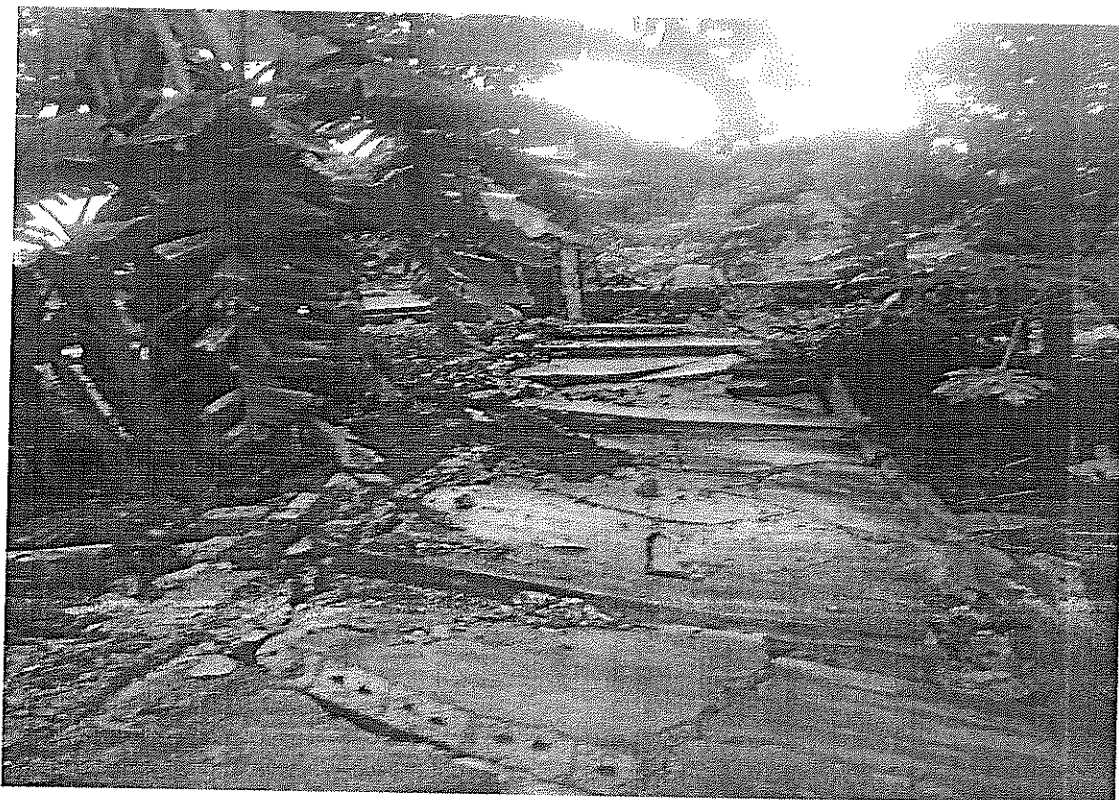
*Tường rào bị đổ.*

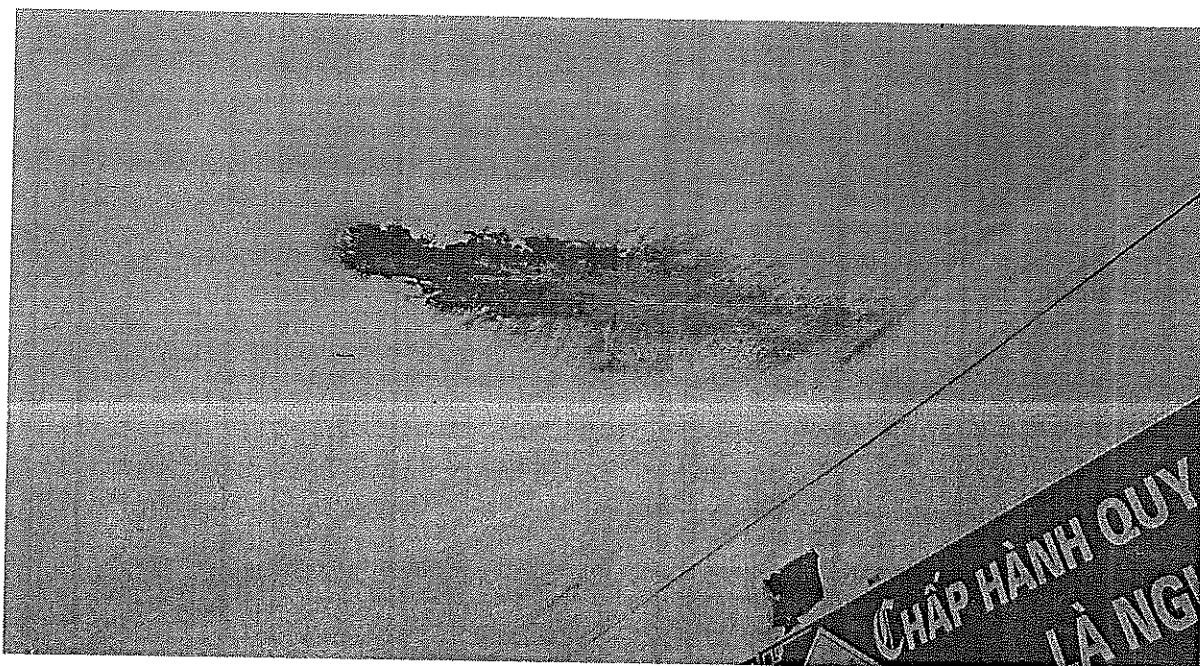
*Mái nhà bị thấm dột TB Hà Yên II*

- Biện pháp khắc phục: Chống thấm dột trần nhà máy, sửa chữa cửa đi trạm bơm, thay thế.

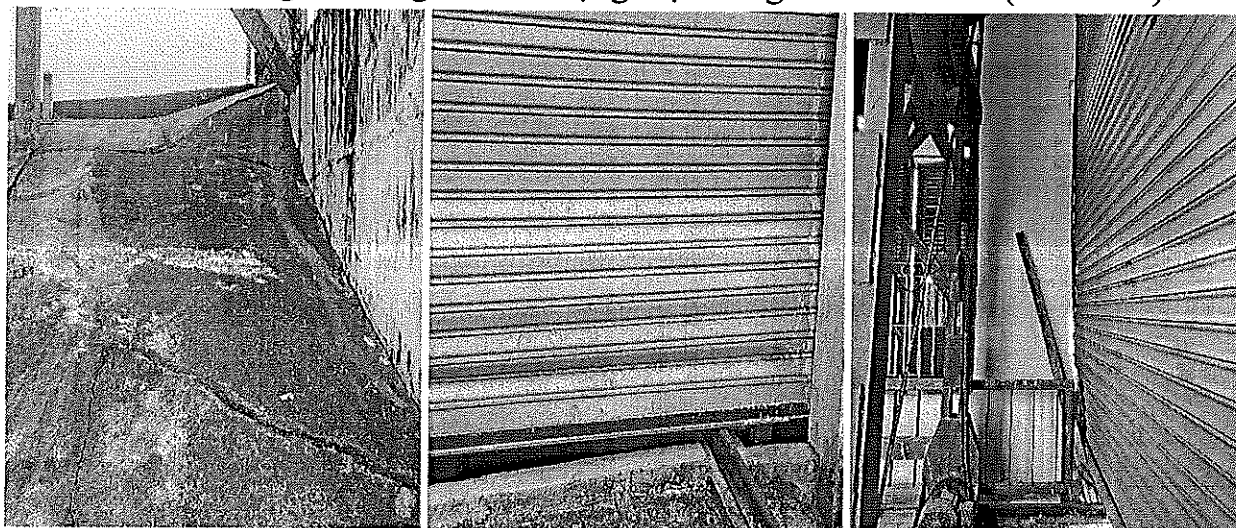
- Đánh giá mức độ hư hỏng mới, các hư hỏng cũ và biện pháp sửa chữa khắc phục: Sửa chữa sân bê tông hạ lưu cống bị sụt; Thay mới cửa sổ nhà hầm gỗ đã bị hư; Sửa chữa cửa cuốn nhà hầm bị hư không thể cuốn lên được.

*Sân hạ lưu cống, cửa kéo, cửa sổ hầm sửa chữa.*

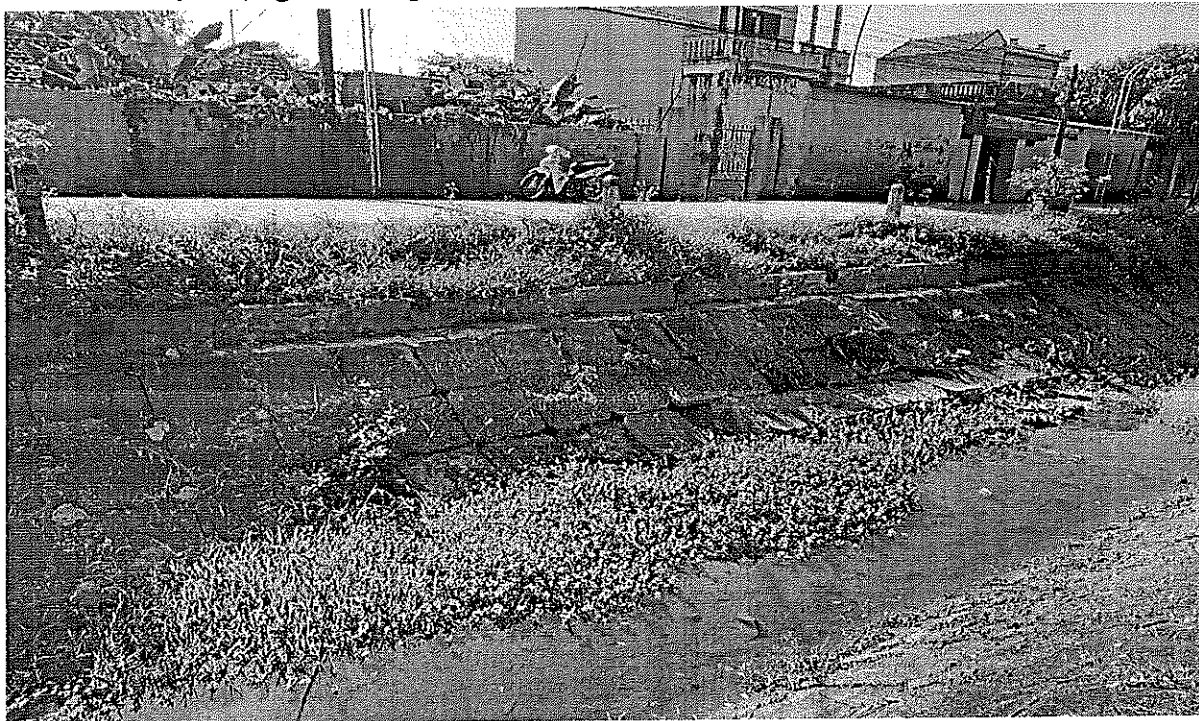
Phượng) Tường chắn bị sạt nứt, tấm lát và khoá mái bị sụt lún hư hỏng. Biện pháp: tháo dỡ tấm lát, đắp đất, đá 4x6 đoạn sạt trượt, đặt ống thoát nước bờ kênh, xây lại tường chắn đất

*Sạt lở mái kênh TB Vực Bà.*

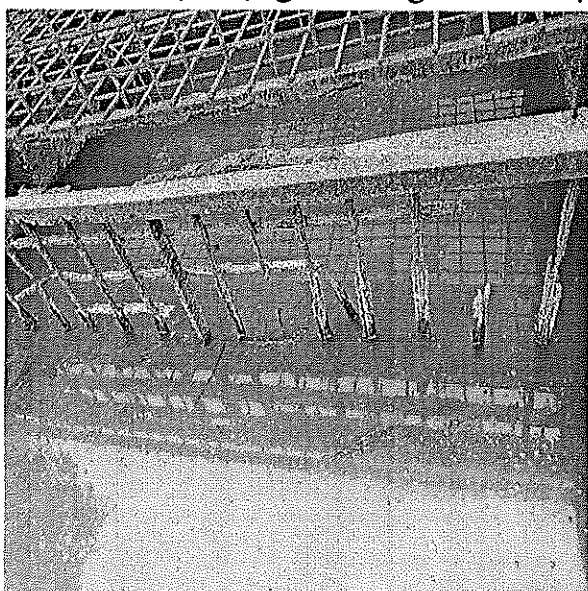
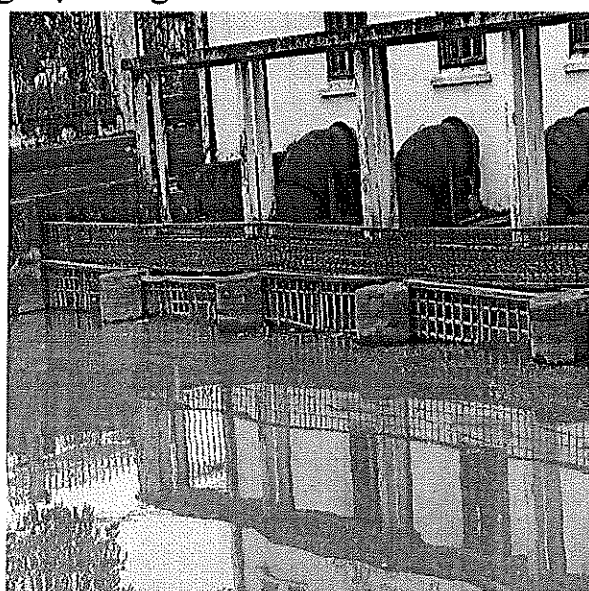
*Lưới thép chắn rác trạm bơm.*

- Biện pháp: Phần công trình: Sửa chữa kênh dẫn bể hút tấm lát tụt xuống lòng kênh, Thay mới Lưới chắn rác bằng thép han rỉ thùng, Thay mới Lan can dàn công tác bằng thép han rỉ thùng, Nạo vét Bể hút bị bồi lắng.

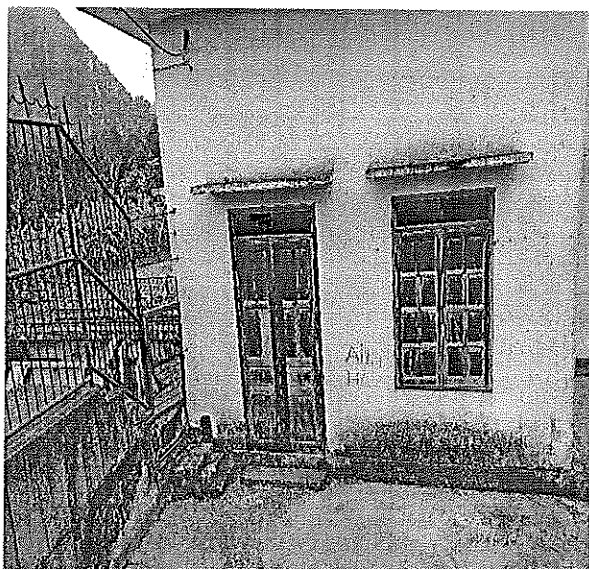
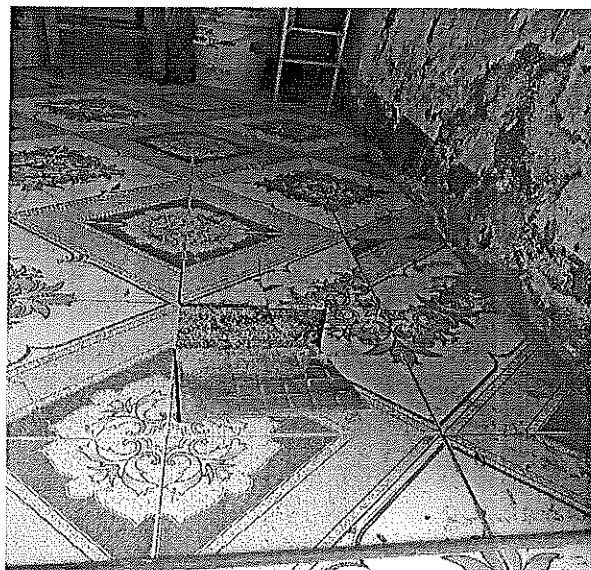
*Cửa đi, sàn nhà vận hành Ấu.*

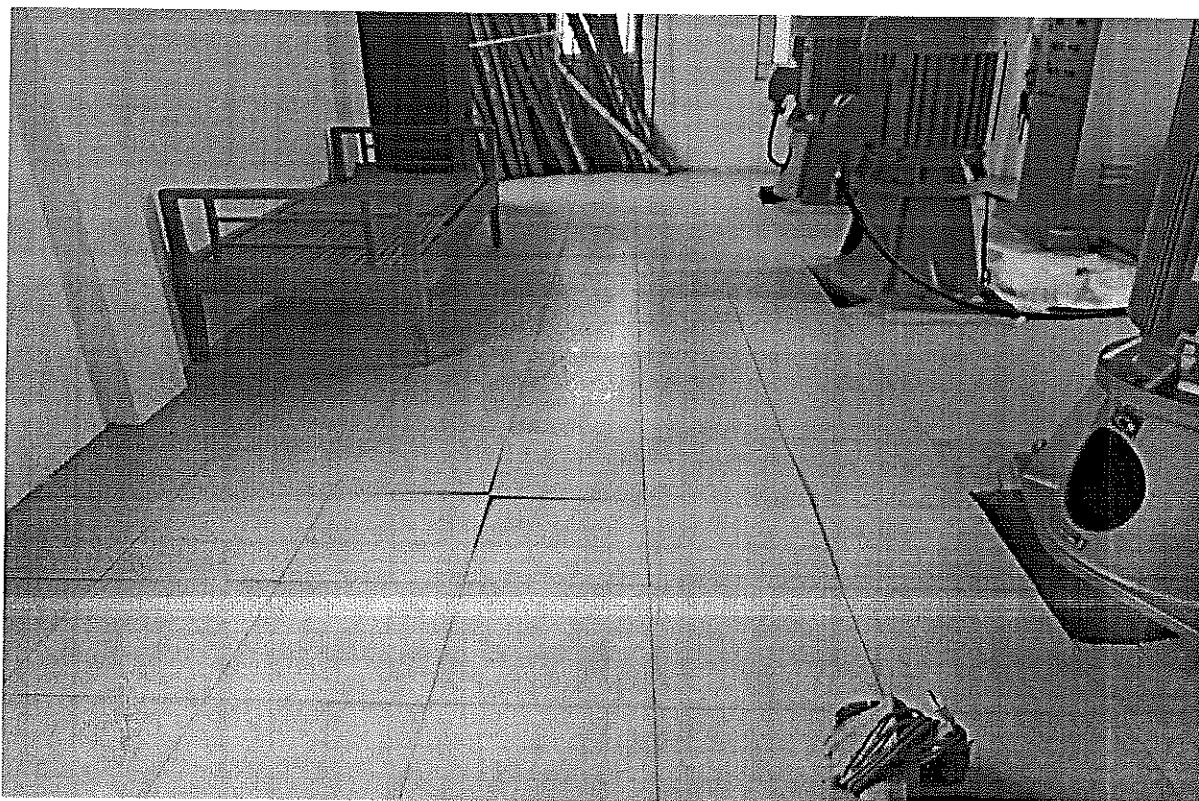
*Gạch lát nền bị đẩy trôi lên.*

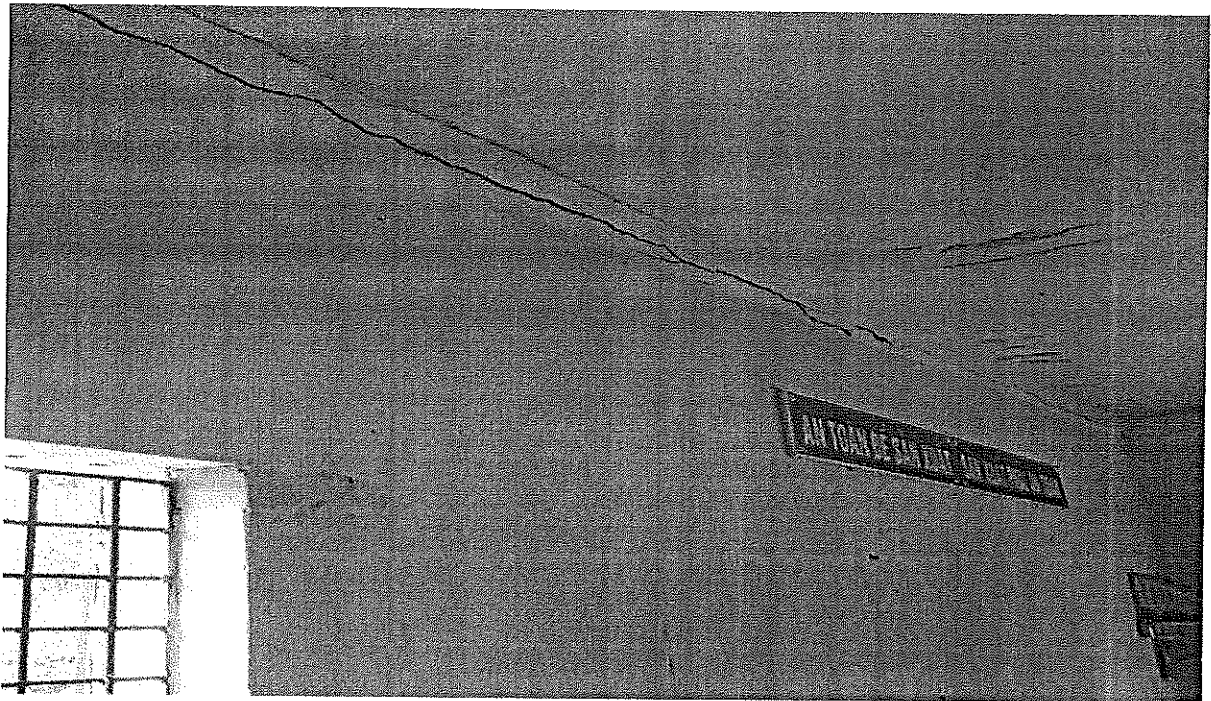
*Cốt trần nhà máy bị nứt.*

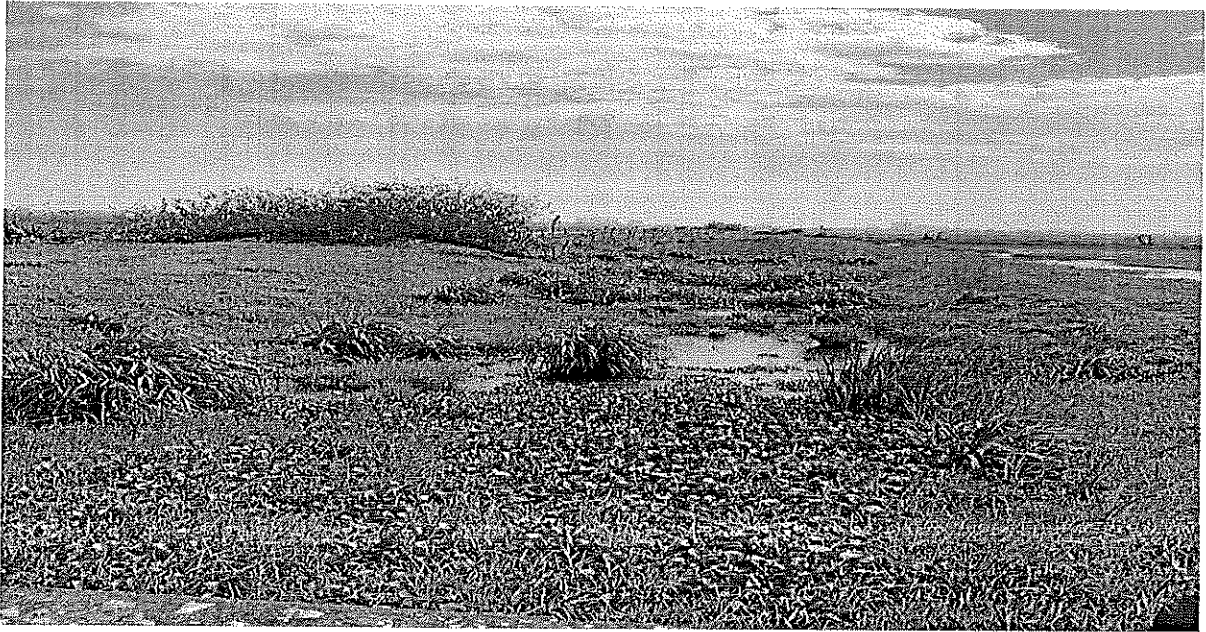
Đoạn kênh K<sub>0+00</sub> - 0+300 và đoạn cuối kênh từ K<sub>1+800</sub> – K<sub>2+826</sub> lòng kênh thông thoáng. Đoạn kênh từ K<sub>0+300</sub>- K<sub>1+800</sub> lòng kênh bị bồi lắng nhiều, trong đó cục bộ đoạn từ K<sub>1+00</sub>- K<sub>1+800</sub> không còn sử dụng nữa.

*Đoạn kênh K1+00- K1+800 không còn sử dụng địa phận xã Hoàng Anh cũ.*

- Biện pháp khắc phục: Đề nghị có kế hoạch nạo vét đoạn K<sub>0+300</sub>- K<sub>1+800</sub>
