**BÁO CÁO**  
**KIỂM TRA CÔNG TRÌNH SAU Lũ NĂM 2024**

**ĐƠN VỊ: CÔNG TY TNHH MTV THỦY LỢI BẮC SÔNG MÃ**

Số: 1348/BSM-KT&QLCT

Thanh hoá, ngày 13 tháng 12 năm 2024

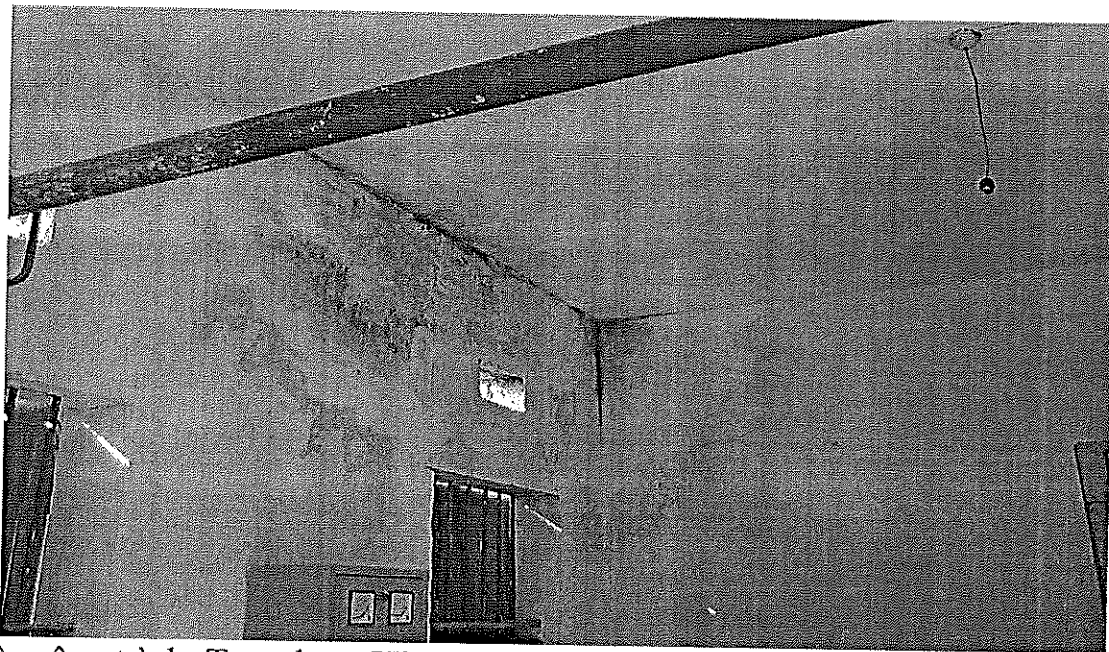
#### 6. Trạm bơm Hà Yên II:

1. Tên công trình: Trạm bơm Hà Yên 2.
2. Địa điểm xây dựng: Xã Yên Dương - huyện Hà Trung - tỉnh Thanh Hóa.
3. Đơn vị quản lý sử dụng: Chi nhánh thủy lợi Hà Trung.
4. Đặc điểm: Trạm bơm tưới tiêu kết hợp.
5. Hiện trạng công trình :
  - 5.1. Công trình đầu mối .
    - Nhiệm vụ công trình: F tưới tiêu = 570ha.
    - Quy mô, thông số kỹ thuật: Xây dựng năm 1992 gồm 5 máy bơm trục ngang, 2 máy lưu lượng 1.120 m<sup>3</sup>/h, 3 máy lưu lượng 1.400m<sup>3</sup>/h.
    - Hiện trạng: Các hạng mục công trình nay đã xuống cấp.
      - + Trần nhà máy bị thấm dột KT (8,7x3,1)m, cửa chính trạm bơm bị một thùng 2,4 m<sup>2</sup>. Một số thiết bị vật tư cơ điện cần thay thế do hao mòn hư hỏng.
    - Nguyên nhân: Do khai thác đã lâu ngày chưa được tu bổ.

- Biện pháp khắc phục: Chống thấm dột trần nhà máy, sửa chữa cửa đi trạm bơm, thay thế.
